Věc: stanovisko k projektu ZDR. STŘEDISKO KUNRATICE, K Libuši 57, 148 00 Praha Kunratice

Prohlídka vnějšího pláště rekonstruovaného objektu

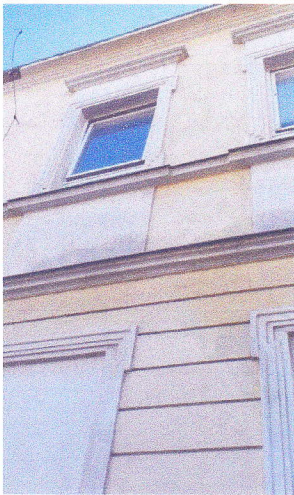
Na vnějším plášti budovy jsou patrné trhliny. Tyto trhliny se táhnou na celou výšku objektu. Na některých trhlinách jsou patrné kontrolní pásky, které nasvědčují dřívějším statickým poruchám objektu. Použití pásky svědčí o tom, že již byl objekt staticky zkoumán a změny trhlin byly již delší dobu evidovány. Výsledky tohoto průzkumu mi nejsou známy.

Trhlina přes celý objekt

Na základě těchto zjištění musím konstatovat, že vzhledem ke stavu objektu se statická část projektu jeví jako nedostatečná. Objekt při zběžné obhlídce prokazuje určitá rizika z hlediska statiky. Sanace trhlin není v projektu řádně řešena a podkopávání objektu v prostoru 1.PP statiku založení ještě zhoršuje. Vzhledem k těmto faktům doporučuji důkladně posoudit statiku celého objektu a následně vyčíslit veškeré práce, které bude potřeba udělat pro statické zajištění objektu.

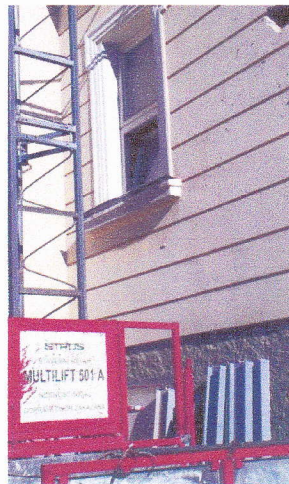
Kontrolní pásek
